平成24年12月20日
第23回保存フォーラム
「地震に対する図書館の備え
－良かったこと、分かったこと－」
事例報告 国立国会図書館東京本館

収集書誌部 資料保存課
松井 一子

東京本館（東京都千代田区）

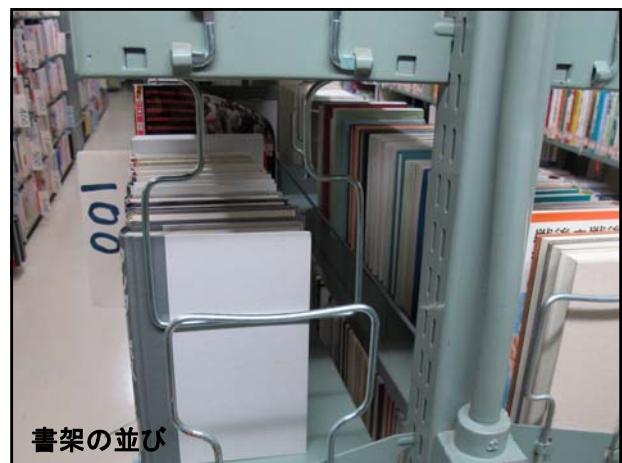
書架の並び

階層	資料の概要	落下率	落下数 (概数)
17層	和図書(昭和63年～平成7年受入れ)、電話帳	ほぼすべて	53万冊
16層	和図書(平成8年～平成14年受入れ)	80%	50万冊
14～15層	洋図書 (昭和43年以降受入れ)	70%	53万冊
13層	和図書(平成15年～平成19年受入れ)	30%	19万冊
12層	和図書 (平成20年以降受入れ)	10%	3万6千冊
