地震に対する図書館の備え

－ 良かったこと、分かったこと －

東北学院大学図書館 事例報告

平成24年12月20日(木)
国立国会図書館 第23回保存フォーラム
東北学院大学図書館図書情報課(中央図書館)
佐藤 恵

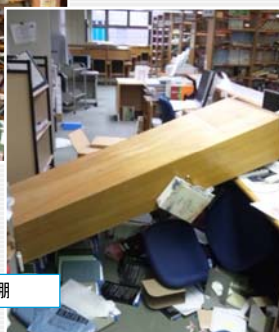
カウンターを直撃した書棚

固定されていなかった書架が倒壊

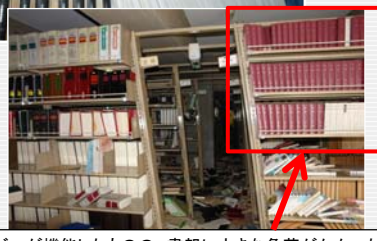
落下防止バーが機能したものの、書架に大きな負荷がかかった

左右の大きな揺れにより撓んだ配線バー

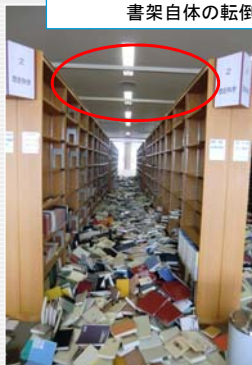
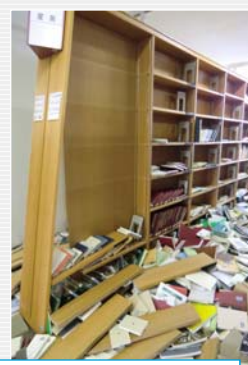
開架書架は天つなぎ・床固定施工済
書架自体の転倒はゼロ

揺れによる歪みと荷重に
耐えられなくなった末端の書架が崩壊

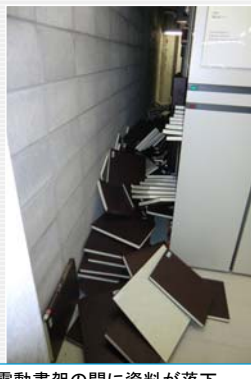
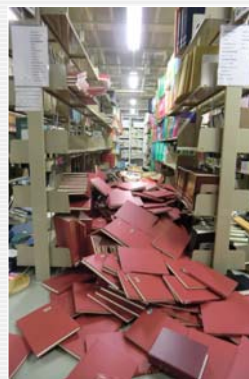
電動書架の間に資料が落下
開閉不可能に

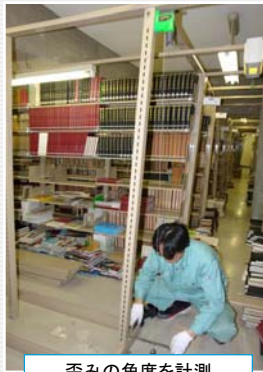
床面アンカー止め部分

歪みの角度を計測

筋交いを入れ
横方向の揺れに対する強度をUP

6-9. 書架・施設修復工事の様子

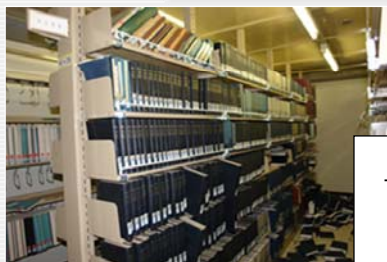
上段の落下防止バーが機能・隙間なく配架していたため
資料が殆ど落下しなかった書架の例
